# 建设项目竣工环境保护 验收监测表

项目名称： 寿光东城医院新建 DSA 装置应用项目验收监测  
表

建设单位： 寿光东城医院

编制单位： 潍坊益生检测评价有限公司

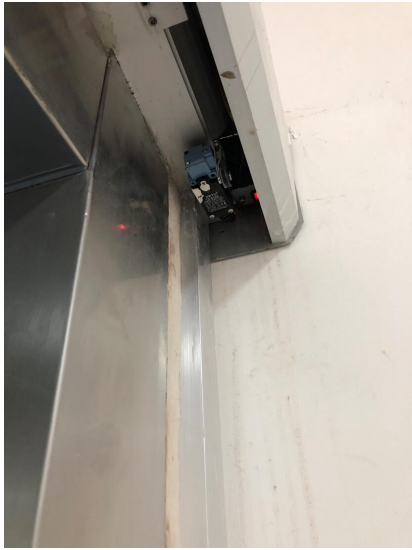
图 3-3 介入室（一）DSA 机房门感应装置

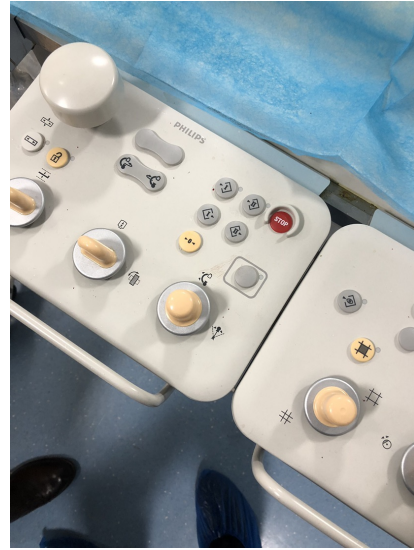
图 3-4 介入室（一）DSA 治疗室急停按钮

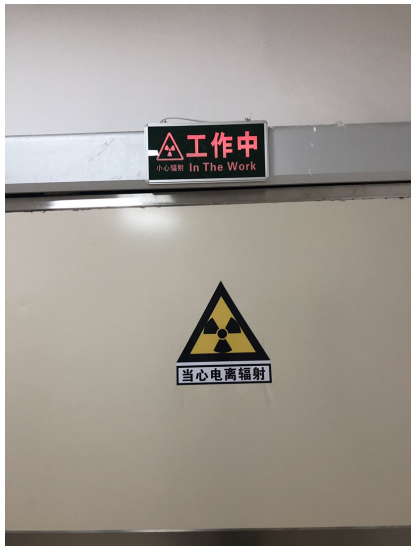
图 3-5 介入室（一）机房门指示灯及电离警示标识

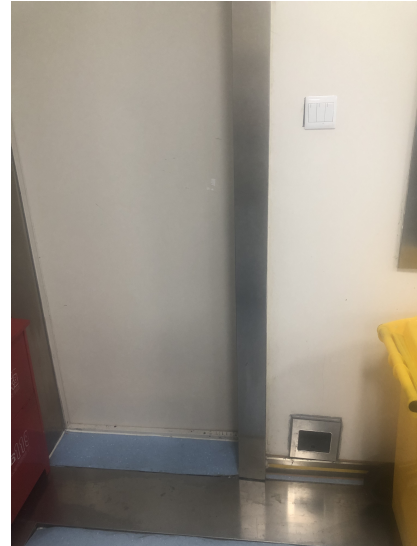
图 3-6 介入室（一）机房门闭门装置

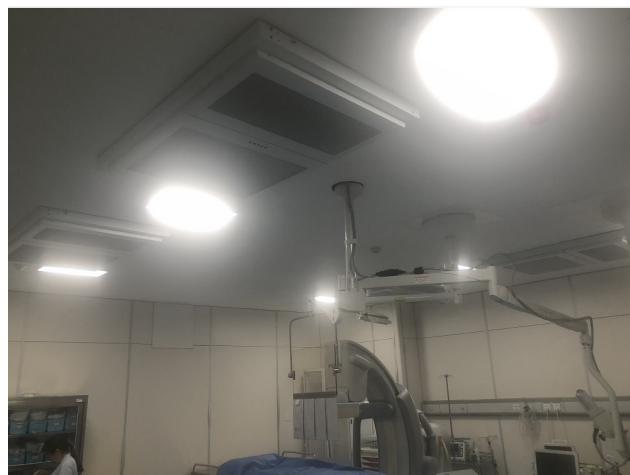
#### c.通风系统

图 3-7 介入室（一）排风系统

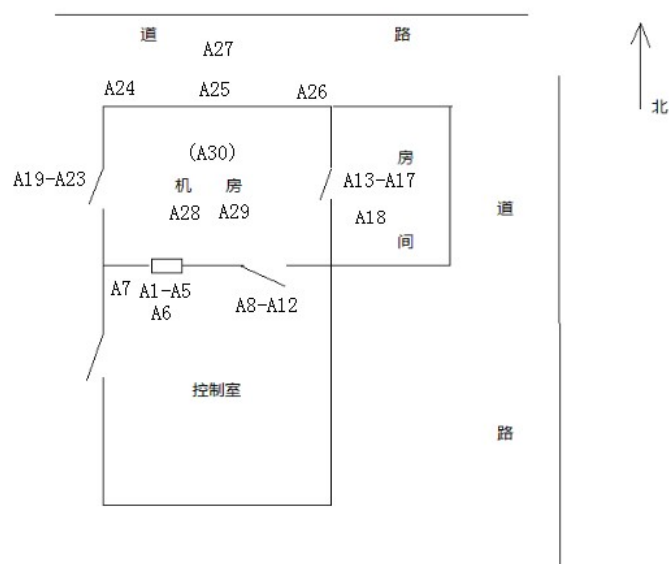
图6-1 Artis Zee floor 型 DSA 布点示意图

由表 6-4、表 6-5 可知，非工作状态，Artist zee floor 型 DSA 机房周围环境  $\gamma$  辐射剂量率范围为（85.0~145.0）nGy/h，处在该地区天然放射性本底水平范围内；工作状态，机房周围环境 X- $\gamma$  辐射剂量率范围为（85~525）nGy/h，均低于《医用 X 射线诊断放射防护要求》（GBZ130-2013）中要求的 2.5  $\mu$ Sv/h 的剂量限值。
