前 言

根据《中华人民共和国环境保护法》、《中华人民共和国环境影响评价法》、国务院第 253 号文《建设项目环境保护管理条例》中有关规定，本项目应开展环境影响评价工作。依据《建设项目环境影响评价分类管理名录》，本项目属于三十九、卫生-111、医院新建、扩建床位 500 张及以上的，故本项目应编制环境影响报告书。寿光市人民医院委托潍坊宇鸿环保节能工程有限公司对寿光市人民医院 1#病房楼、传染楼等项目进行环境影响评价工作。接受委托后，我单位立即组织技术人员进行了现场踏勘，在收集相关资料的基础上，按照《环境影响评价技术导则》的要求，2019 年 1 月编制完成了《寿光市人民医院 1#病房楼、传染楼等项目环境影响报告书》（送审版）。

寿光市人民医院 1#病房楼、传染楼等项目
环境影响报告书

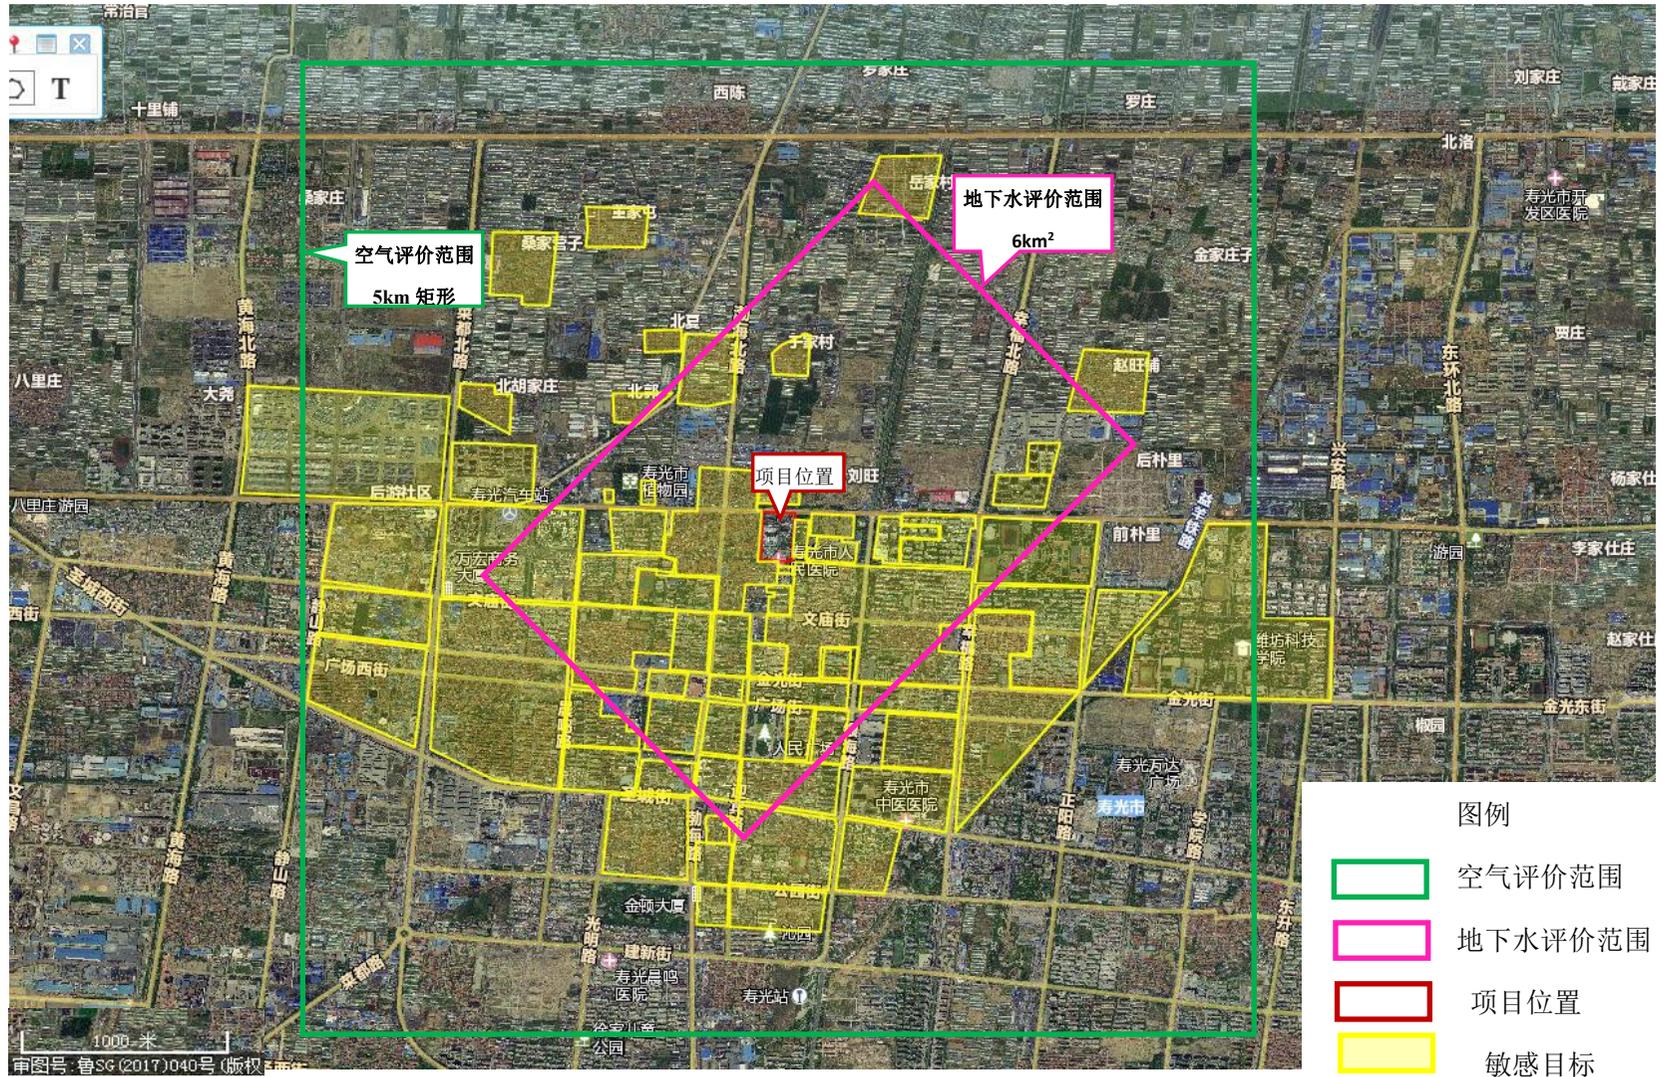
图 1.6-1 空气、地下水评价范围图

下游 3000 米	
地下水	以厂区为中心，沿地下水流向，上游、两侧各 1km，下游 2km 矩形范围，评价范围面积 6km ²	厂址附近浅层地下水
环境风险	本项目风险潜势为 I，确定本次环境风险评价简单分析

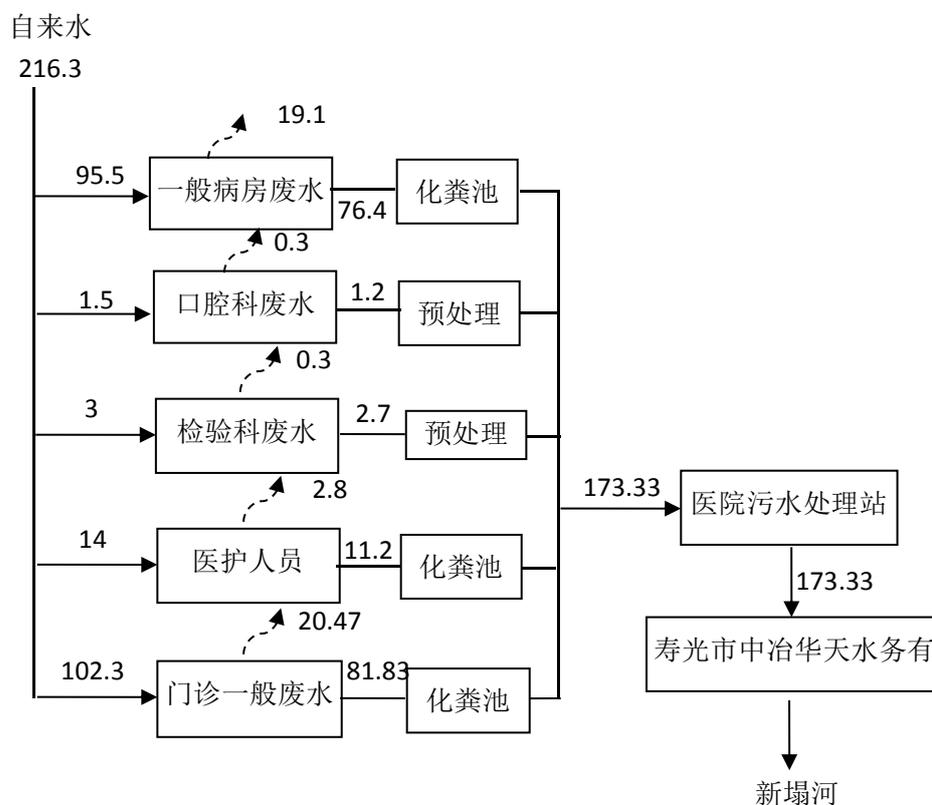
图 2.2-1 现有工程（门诊病房综合楼与高压氧治疗中心项目）用排水平衡情况（m³/d）
污水处理站设计规模为 800m³/d，污水处理站工艺流程：

现有工程产生废水主要包括医疗废水和生活废水，废水的产生量约 173.33m³/d，63265.4m³/a（其中，门诊综合楼污水产生量约为 62800m³/a，高压氧治疗中心污水产生量约为 465.4m³/a），由于本项目检验科废水通过 2 套预处理装置（混凝沉淀）处理后排入医院污水处理站，口腔科废水通过 1 套预处理装置（NaHS 沉淀）处理后排入医院污水处理站，生活污水和食堂废水分别经过化粪池和隔油池处理后排入医院污水处理站，废水经污水处理站处理达标后排入市政污水管网后最终排入寿光市中冶华天水务有限公司综合污水处理厂进一步处理。

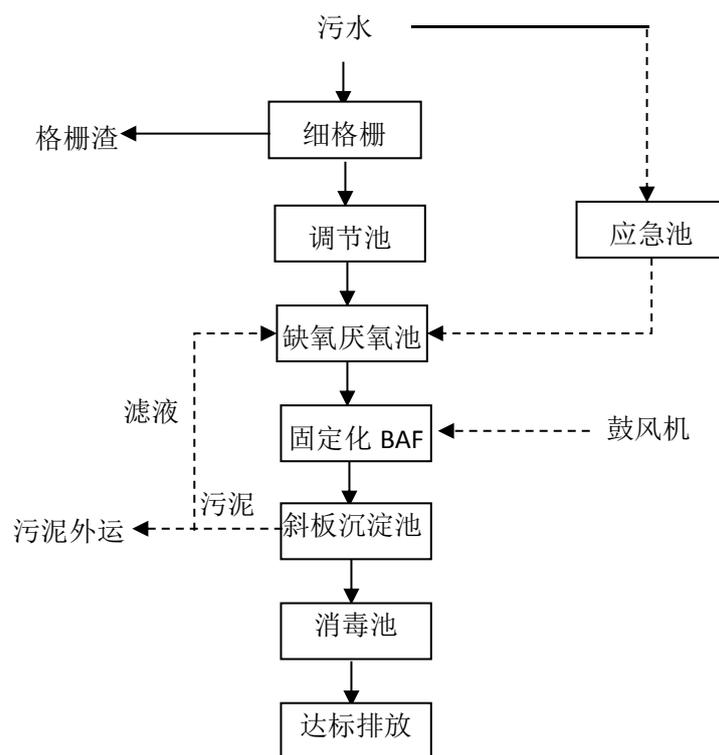
图 2.2-2 污水处理站工艺流程图

污水首先经过细格栅去除大的漂浮物、悬浮物，然后自流入沉淀调节池，在调节池设沉淀区可有效去除水中比重较大的有机、无机污染物降低后续生化负荷。整个预处理部分设置在地下，池顶为设备间，设备间设置引风机可以将原水的臭味吸走，臭气经高压电解处理装置处理后达标排放。调节池中的水通过潜污泵提升进入缺氧厌氧池，缺氧厌氧池池底设布水系统可有效分解有机物，同时提高污水的可生化性能，然后自流入固定化微生物曝气生物滤池，利用鼓风机曝气充氧进行好氧处理，鼓风机设在池底设备间可有效降低污水处理站的噪音污染，处理后的污水，经二沉池沉淀分离污泥后经接触消毒池消毒后达标排放。

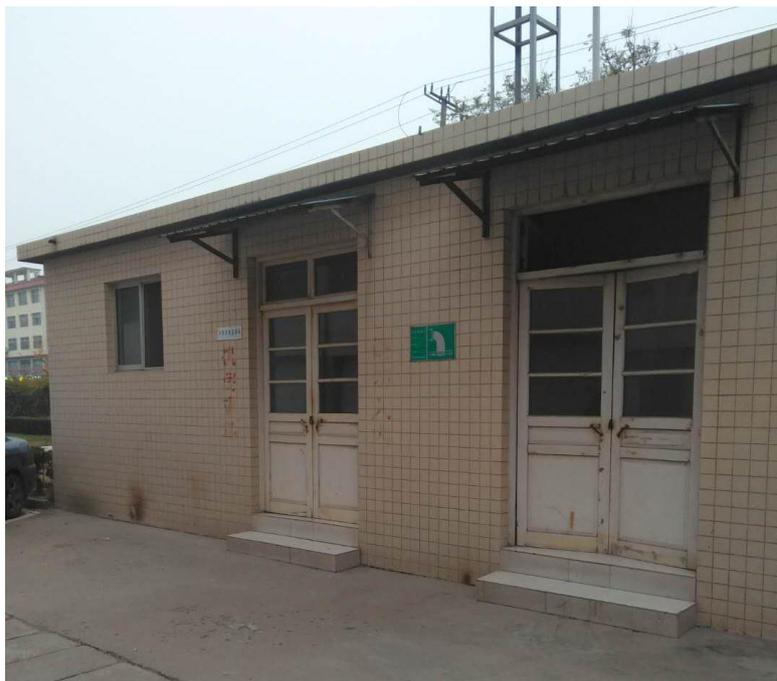
污水处理站设备间

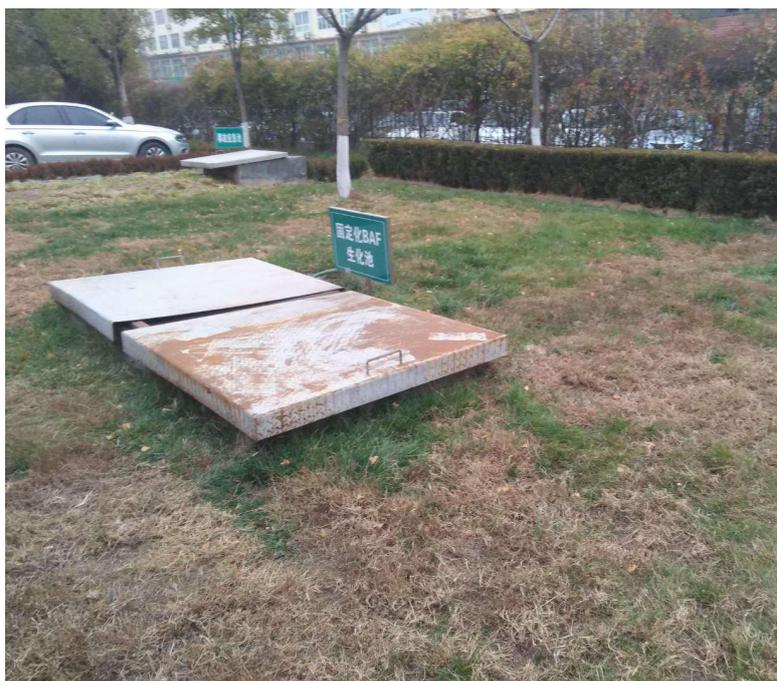
地下污水处理站

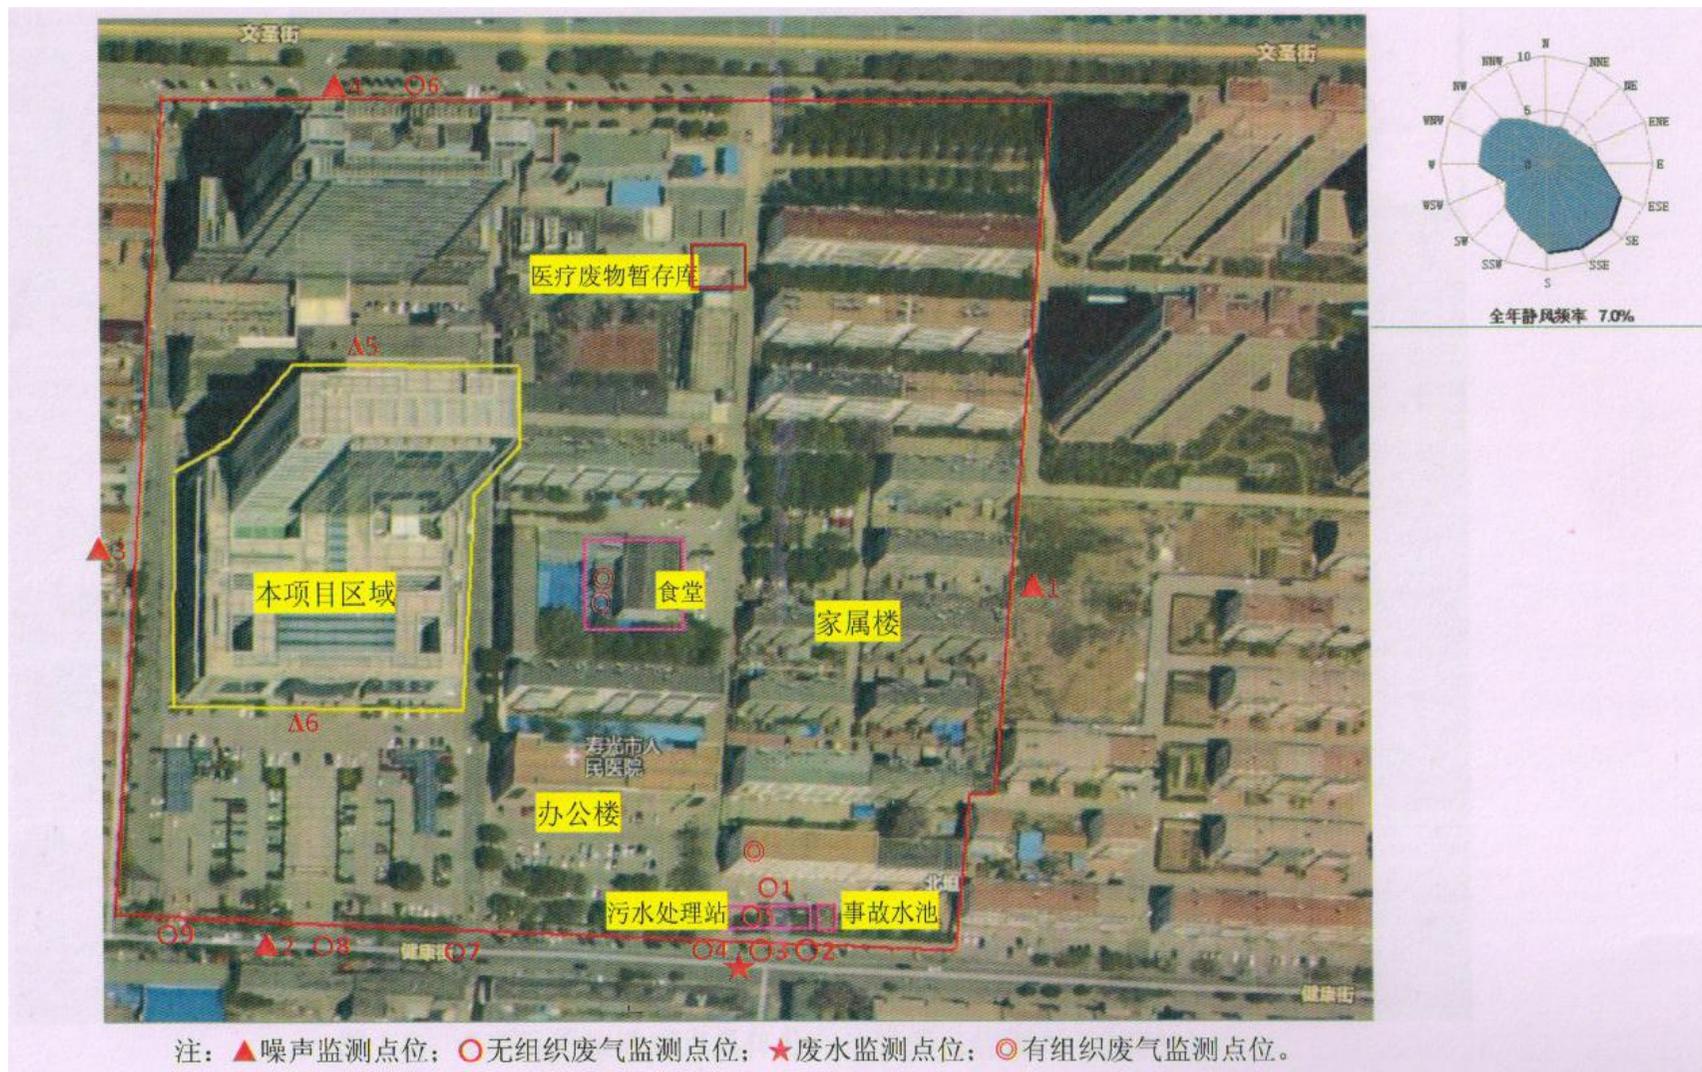
图 2.2-3 现有工程监测点位图

现有工程监测点位图详见图图 2.2-3。

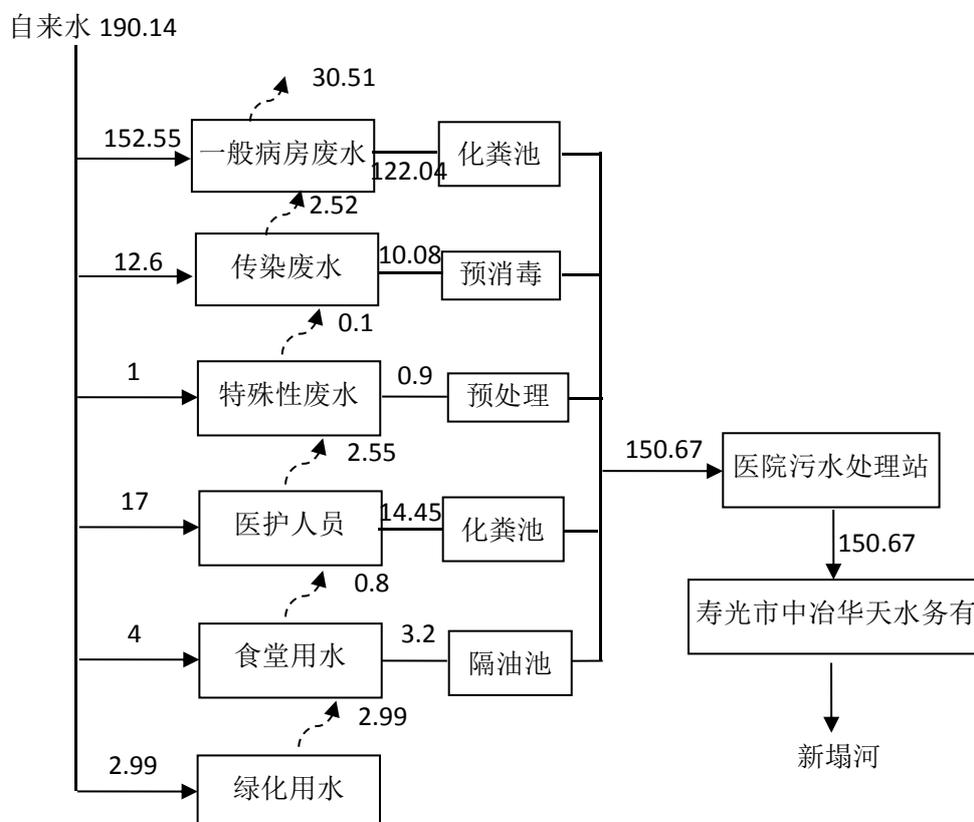
图 2.3-4a 本项目用排水平衡情况 (m³/d)

本项目废水排放量为 150.67m³/d，项目用排水平衡情况详见图 2.3-4a。全院废水排放量约为 474.67m³/d，项目用排水平衡情况详见图 2.3-4b。

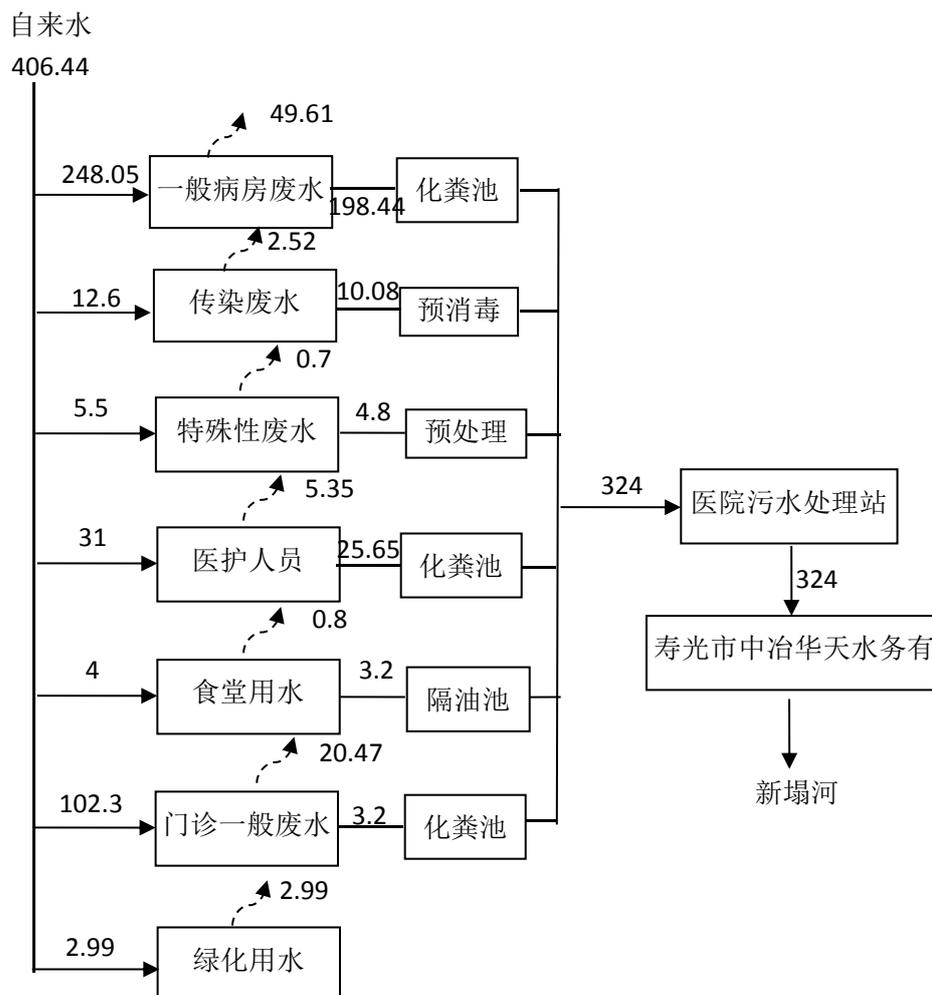
图 2.3-4b 全院用排水平衡情况 (m³/d)

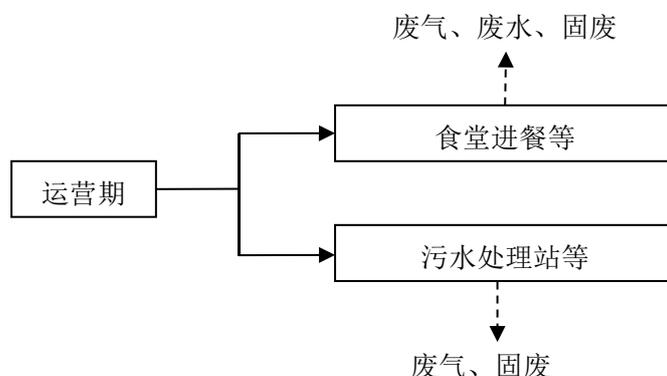
图 2.4-1 本建项目运营期产污环节图

运营期主要产污环节图见图2.4-1。

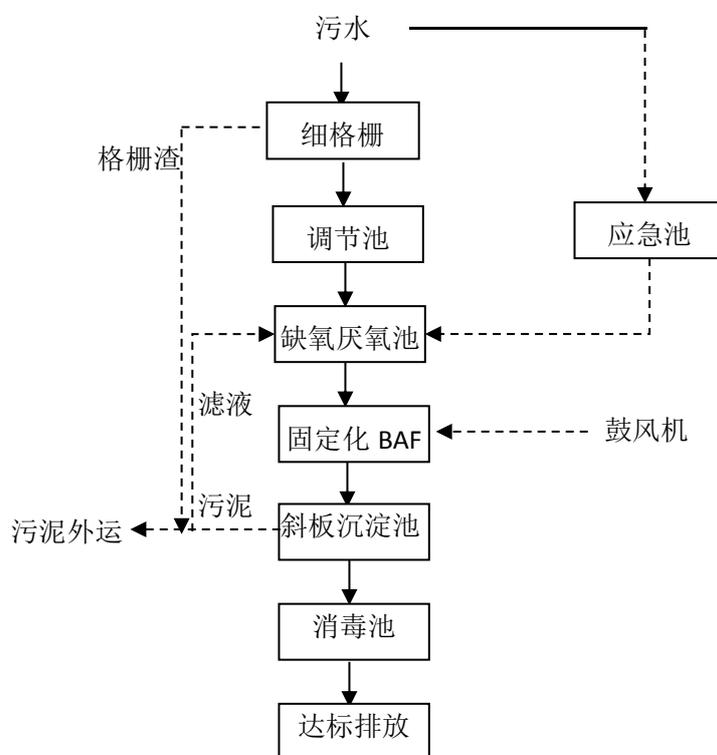
本项目已在院区东侧设置一体化污水站 1 座，用于处理院区废水。设计处理规模为 800m³/d，污水站采用二级处理+消毒处理工艺，本项目消毒采用人工投药的方式。

图 2.4-2 污水处理站工艺流程图

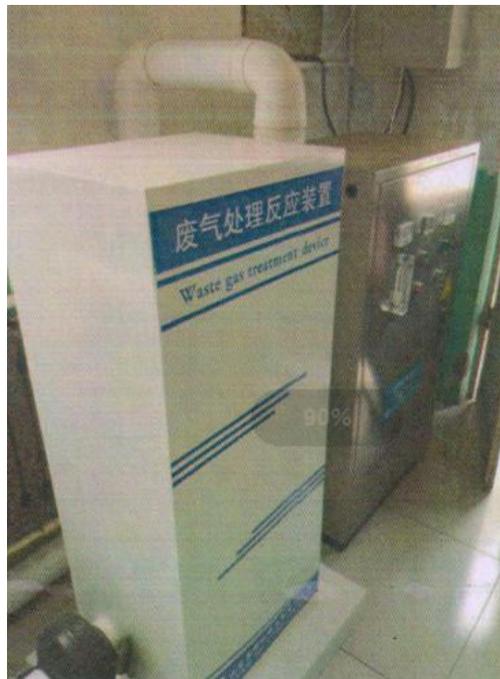
高压电解处理工艺的原理为：高压离子发生器产生高压离子分解空气中的氧分子，产生游离氧，即活性氧，因游离氧所携带正负电子不平衡所以需要与氧分子结合，进而产生臭氧，通过臭氧氧化反应达到脱臭及杀菌的目的。

高压电解装置

本项目污水处理站各个处理单元设置在地下，池顶为设备间，设备间设置引风机可以将原水的臭味吸走，臭气经高压电解处理装置处理后通过 1 根 15 米高排气筒排放。

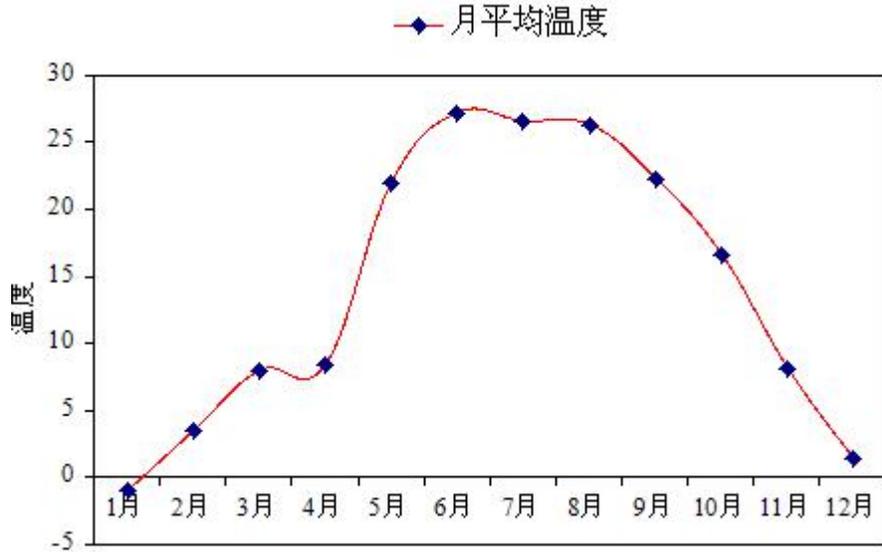
图 4.1-1 月平均温度变化曲线

月份	1月	2月	3月	4月	5月	6月	7月	8月	9月	10月	11月	12月	全年
温度(℃)	-1.9	1.8	7.6	14.6	20.8	25.3	27.2	25.9	21.8	15.7	7.3	0.8	13.9

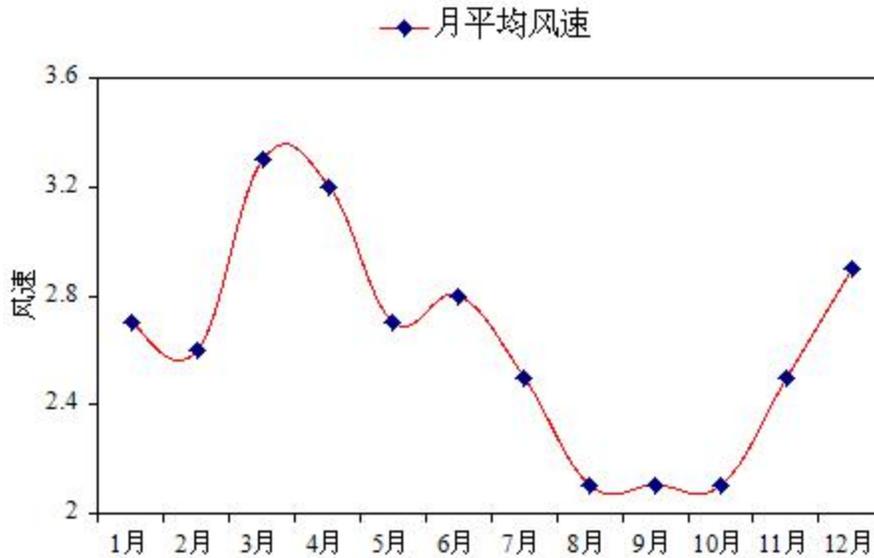
图 4.1-2 月平均风速变化曲线图

从月平均风速统计资料中可以看出寿光市 4 月份平均风速最高 (3.4m/s)，8 月份平均风速较低，为 2.3m/s，年平均风速 2.7m/s。

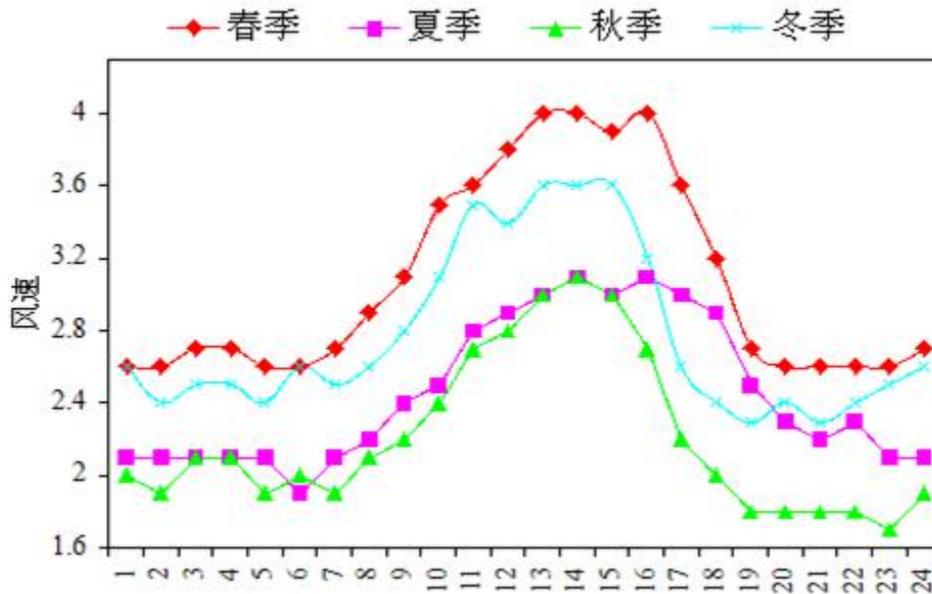
图 4.1-3 季小时平均风速变化曲线

从各季小时平均风速统计资料中可以看出寿光市春季最高，秋季风速最低，一天内 14:00 的平均风速最高。

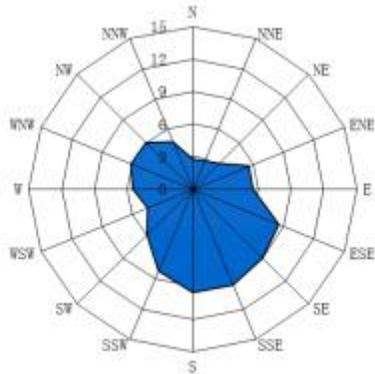
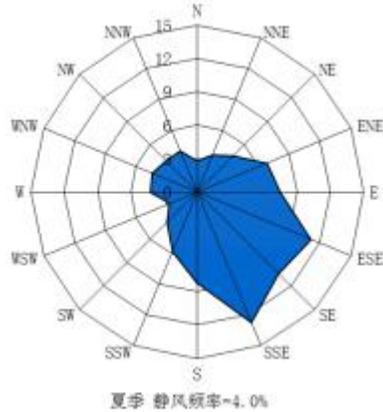
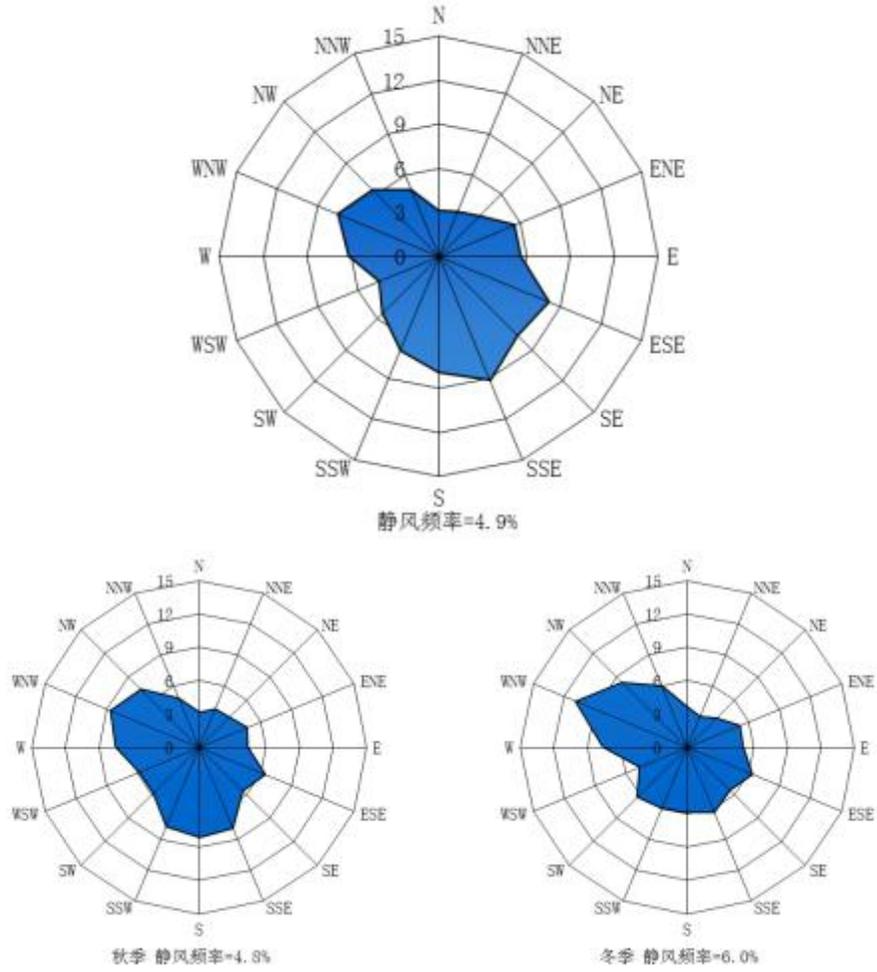
图 4.1-4 地区全年及季风频分布图 (1997~2016)

N	NNE	NE	ENE	E	ESE	SE	SSE	S	SSW	SW	WSW	W	WNW	NW	NNW	C
春	1.7	2.1	4.5	5	4.5	7.7	9	8.4	11.4	9.8	6.2	5.2	7.5	7.2	5.7	4	0.2
夏	1.8	2.8	5.3	6.1	7.9	8.4	14.2	13.4	8.2	7.6	3.1	3.5	4.6	4.2	5	3.9	0.2
秋	2.7	1.6	3	4.9	4.3	5.5	5.8	7.8	10.8	8.1	9.8	4.6	7.2	9.8	8.7	4.1	1.3
冬	2.3	3	4.3	5.7	5.7	5.4	5	4.7	10.6	7.2	7.6	4.2	7.4	11	8	5.3	1
平均	2.1	2.4	4.3	5.4	5.6	6.8	8.5	8.6	10.2	8.2	6.7	4.4	6.7	8	7.3	4.3	0.7

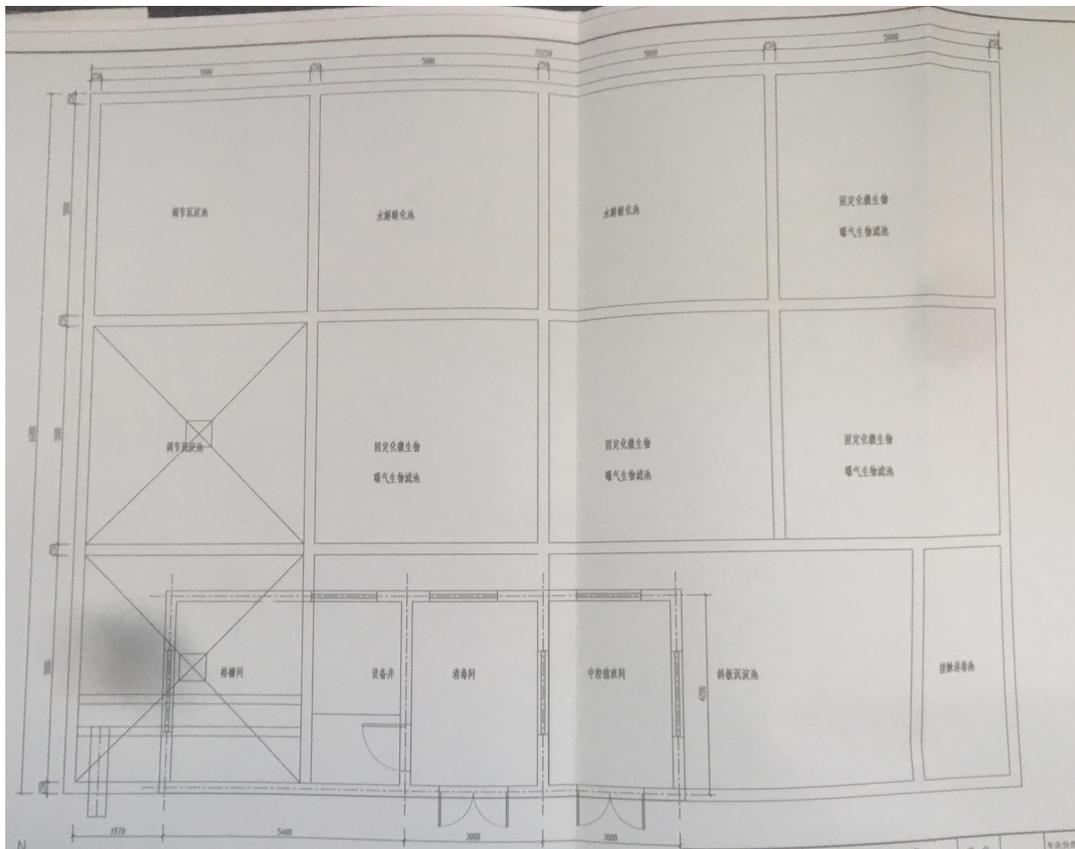
污水处理站平面布置图

格栅池：长、宽 0.4m，深度 1.0m；调节池：容积 370m³、流量 33.3m³/h；酸化池：容积 200m³、流量 33.3m³/h、停留时间 6h，水深 4.5m；BAF 池：容积 400m³、流量 33.3m³/h、停留时间 12h，水深 4.5m；斜板沉淀池：容积 120m³、流量 33.3m³/h、停留时间 3.6h，表面负荷 0.8m³/m²·h；接触消毒池：容积 45m³、流量 33.3m³/h、接触时间 1.2h。
